Bauwerksabdichtung mit AQUAPRESS® - Injektionssystem

W. Fix, J. de Hesselle, M. Düttmann

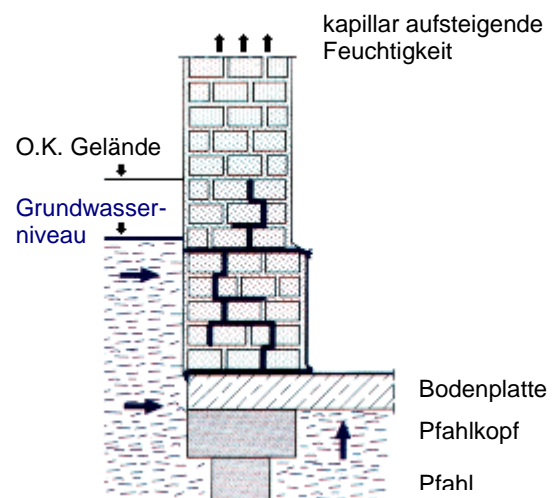
Zeichnung 1:
Ziegelmauerwerk mit beidseitigem Putz:
Schadenssituation Außenwand
