Bauwerksabdichtung mit AQUAPRESS[®] - Injektionssystem

W. Fix, J. de Hesselle, M. Düttmann

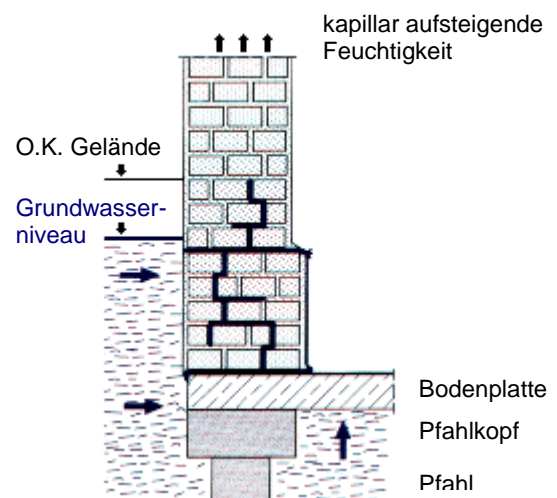
Zeichnung 1:
Ziegelmauerwerk mit beidseitigem Putz:
Schadenssituation Außenwand

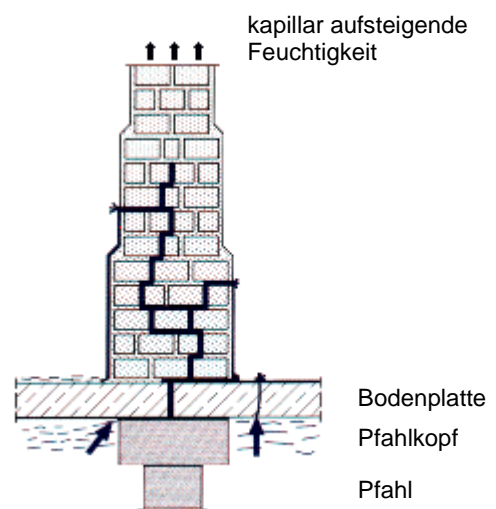
Zeichnung 2:
Ziegelmauerwerk mit beidseitigem Putz:
Schadenssituation Trennwände

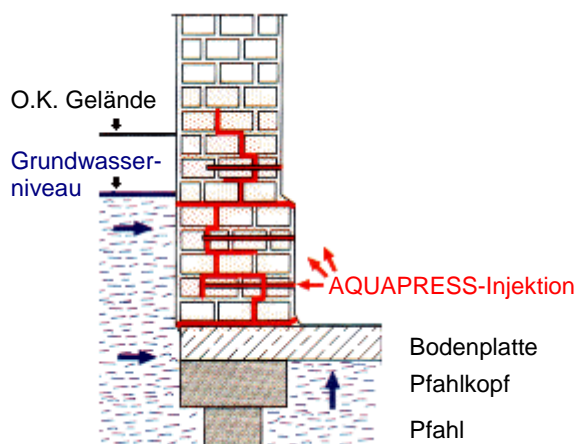
Zeichnung 1a:
Ziegelmauerwerk mit beidseitigem Putz:
Außenwand nach Gelinjektion

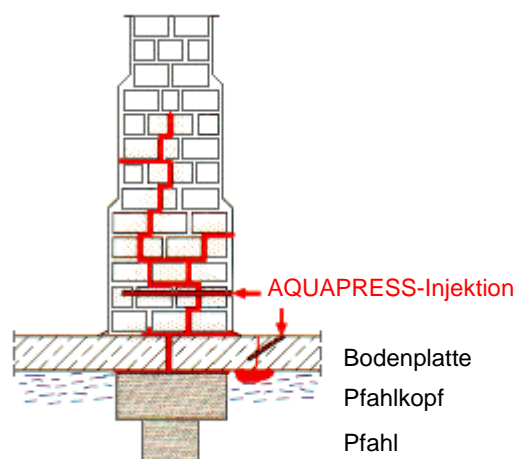
Zeichnung 2a:
Ziegelmauerwerk mit beidseitigem Putz:
Trennwände nach Gelfüllung

- Zur Füllung der Risse in den Bodenplatten (Zeichnung 2a) wurde diese schräg angebohrt und Gelflüssigkeit so lange injiziert, bis das Material aus einem anderen Riss austrat.
- Die Fugen zwischen den Bodenplatten wurden gefüllt, indem in Abständen von ca. 0,8 m und ca. 0,3 m über dem Kellerboden horizontale Löcher gebohrt wurden, die man mit Gel füllte. Die Gelbildung führte zu einer Fugenverfüllung nach oben bis nahezu auf Deckenniveau und nach unten bis zur Gebäudetrennfuge, einschl. der Arbeitsfuge zwischen Bodenplatte und Mauerwerk.
- Die vollständige Füllung des Giebelmauerwerks (Zeichnung 1a) bis über Grundwasserniveau erfolgte in Ergänzung der vorgenannten Arbeitsschritte. Es wurde ein Injektionsraster gelegt, um eine größtmögliche Durchsetzung des Mauerwerks mit der injizierten Gelflüssigkeit zu erreichen.

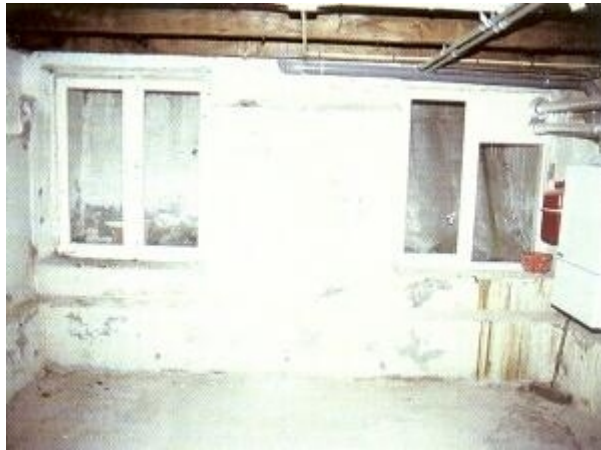
Abb. 1: Reihenhaushausgruppe Amsterdam-Süd. Gesamtansicht Keller.

Bei einer Nachbegehung mehrere Jahre nach Durchführung der Instandsetzungsmaßnahme konnte festgestellt werden, dass die vorgenannten Arbeitsschritte erfolgreich gewesen waren. Die Keller waren trocken, sie waren fast vollständig zu Wohn-, Schlaf- und Hobbyräumen ausgebaut. Lediglich ein Keller (Abb. 1) war nach der Trockenlegung weder gereinigt noch angestrichen worden. Bei allen Kellern konnte weder aufsteigende noch durchdringende

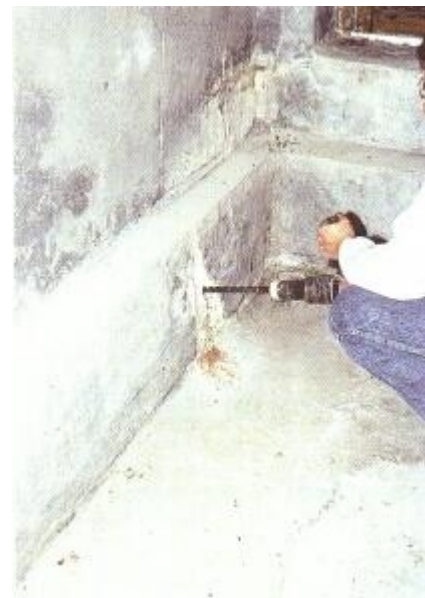
Feuchtigkeit festgestellt werden: Dieser Umstand deutet auf einen vollständigen Abschluß der kapillaren Mauerbaustoffe von seitlichem und unterem Grundwasser durch Sperrputz und Gel-Füllung hin. Bei einer Kontrollbohrung im Wandbereich (Abb. 2) wurde sichtbar, dass die flexiblen Gelpartikel den Wandbaustoff durchsetzt hatten. Eine weitere Kontrollbohrung durch die Bodenplatte ergab erst einen minutenlangen Austritt von Gas, welches sich unter der Bodenplatte gesammelt hatte, und einen anschließenden Wasseraustritt durch die Bohröffnung. Dieses Phänomen ist ergänzender Beweis für die erfolgreich durchgeführte Abdichtungsmaßnahme, mit der nicht nur gegen Feuchtigkeit, sondern auch im begrenzten Umfang gegen Gasdrucke abgedichtet werden kann (Abb. 3 und 4). Es ist anzustreben, dass die Elemente der Qualitätssicherung, die sich bei der ZTV-RISS bewährt haben, auch auf die Abdichtung mit Acrylschleiern übertragen werden:

Abb. 2: Kontrollbohrung mehrere Jahre nach Acrylat-Verfüllung: Trockenlegung des Mauerwerks. Gelpartikel in Konstruktionshohlräumen

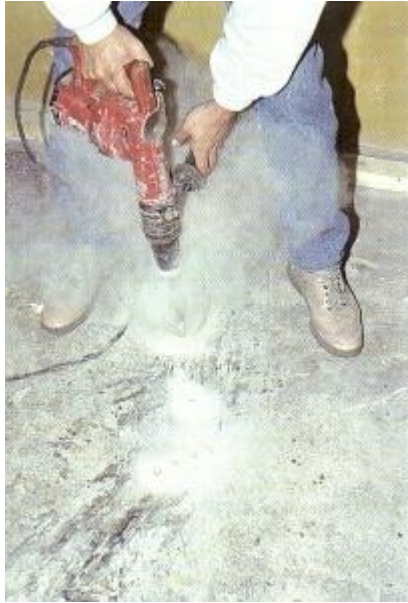
Abb. 3: Kontrollbohrung in der Bodenplatte. Entweichung von Gas aus „Stauraum“ unterhalb der Platte, ehe...

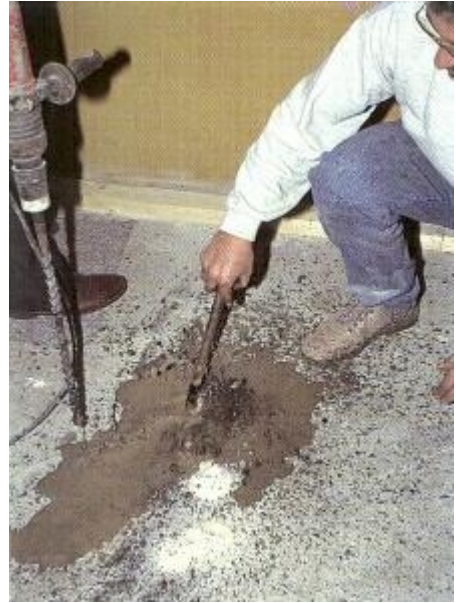
Abb. 4: ...Wasser entweichen kann.
